# 检测报告

SZRD2021FH1396

检测内容: 放射防护检测

受检设备: 医用血管造影 X 射线机

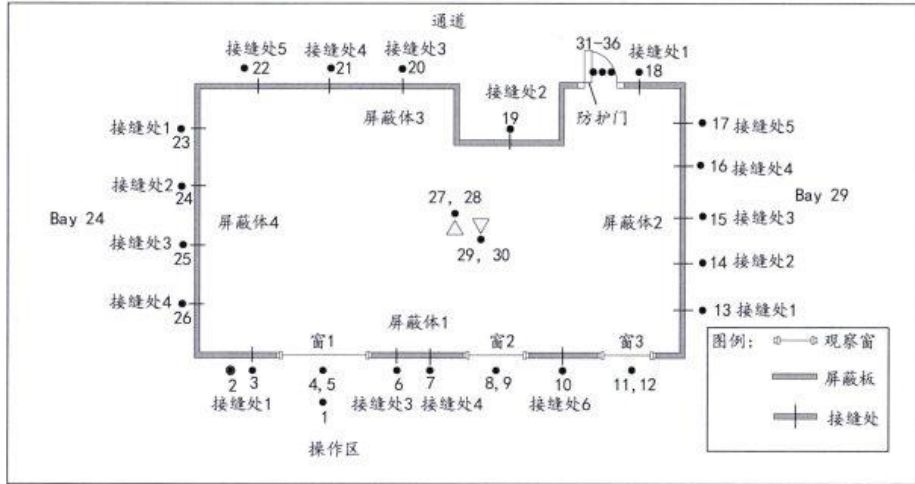
### 六、检测布点示意图

依据 GBZ 130-2020 《放射诊断放射防护要求》对设备所在机房进行放射防护检测,本次所检各检测点位的检测结果满足该标准的要求。

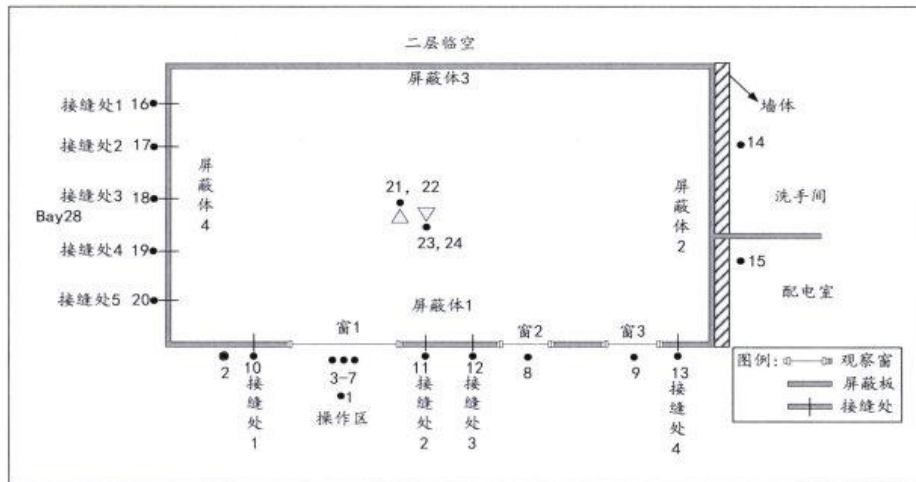
六、检测布点示意图

依据 GBZ 130-2020 《放射诊断放射防护要求》对设备所在机房进行放射防护检测,本次所检各检测点位的检测结果满足该标准的要求。

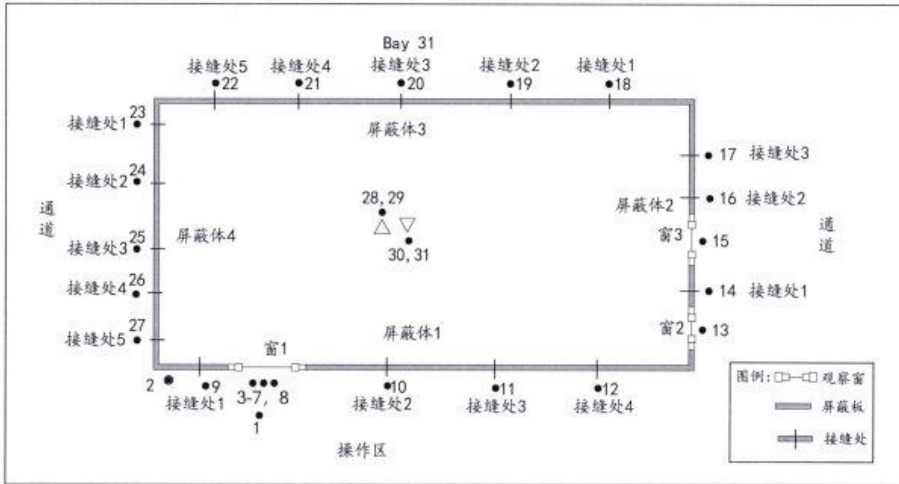
### 六、检测布点示意图

依据 GBZ 130-2020 《放射诊断放射防护要求》对设备所在机房进行放射防护检测,本次所检各检测点位的检测结果满足该标准的要求。
